# 泾河新城强化监督协调保障领导小组总联络办公室

## 关于泾河新城大气热点网格预警督办 问题整改情况的报告

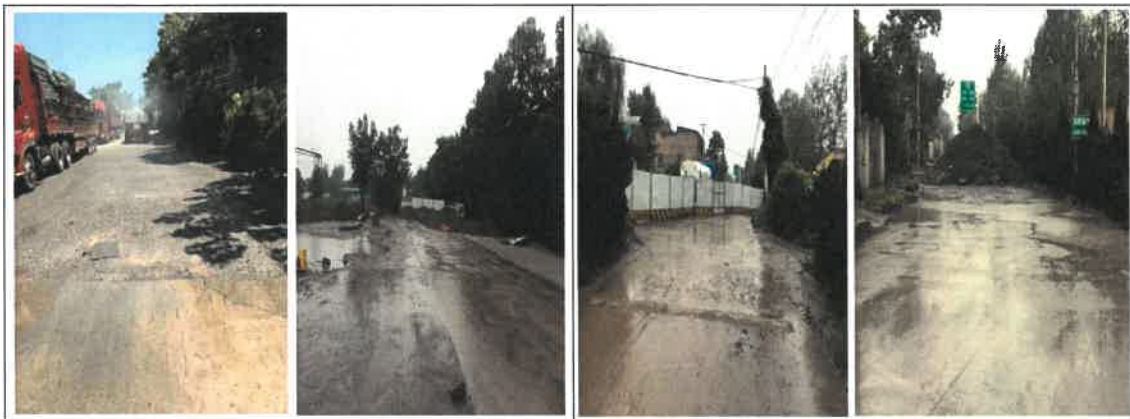
#### 1. 211 国道磨子桥段道路施工工程

1. 位于 211 国道磨子桥段道路，多处破损，修补材料进场后存在未覆盖现场。检查人员当场要求该施工单位对裸露的土石方进行覆盖，并要求其加强管理，落实好防尘措施，防止扬尘污染，现已苫盖完成到位。

211 国道磨子桥段道路破损

道路修补加设围挡和材料苫盖

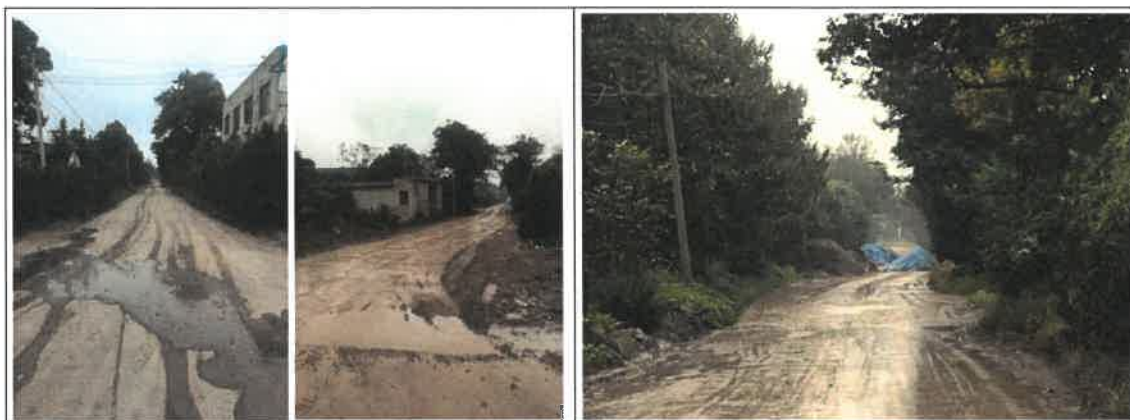
#### 2. 211 国道磨子桥段至包茂高速（G65）辅道道路硬化工程

2. 211 国道磨子桥段至包茂高速（G65）辅道，道路硬化材料进场未覆盖。检查人员当场要求施工单位对裸露的土石方、地面进行苫盖，并要求其加强管理，落实好防尘措施，防止扬尘污染，现已苫盖完成到位。

辅道道路硬化工程道路扬尘现象

采取及时洒水并将进场材料覆盖

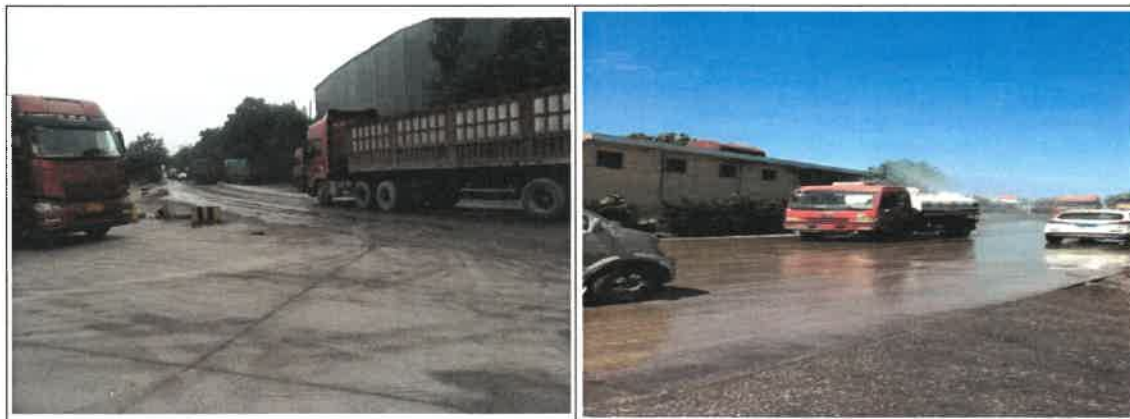
#### 3. 包茂高速（G65）高速出口

3. 网格内包茂高速（G65）有四个高速出入口，车辆较多，路面损造成拥堵，扬尘问题。调配人员及洒水车辆对该路段交通进行疏导洒水降尘。

车辆拥堵

抑尘洒水

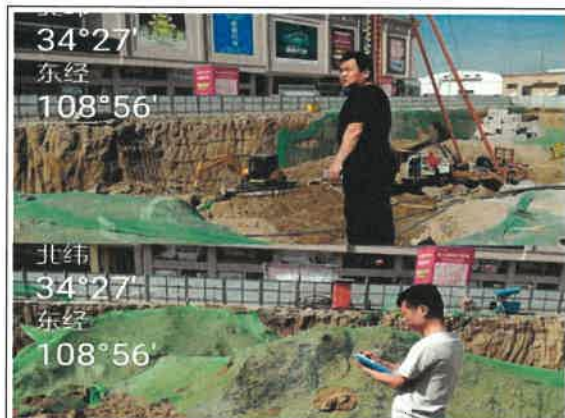
#### 4. 陕西兴盛置业有限公司（灯都城项目）

3. 陕西兴盛置业有限公司灯都城项目部分黄土未覆盖，降尘措施不到位问题，企业已对裸露黄土进行覆盖，并开启降尘设备，清扫路面，雾炮已开启，并要求其加强管理，落实好防尘措施。

部分黄土未覆盖，降尘措施不到位

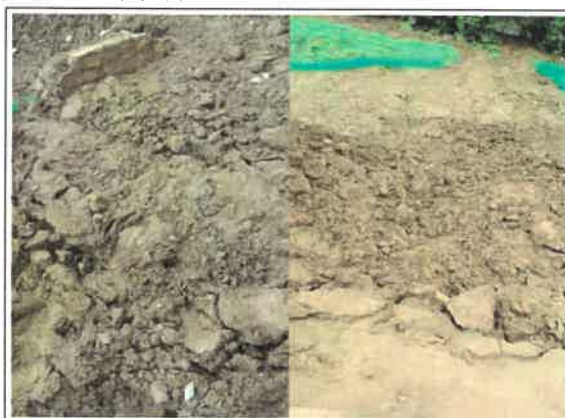
#### 5. 万和郡项目工地

4. 万和郡项目工地部分黄土未覆盖问题，要求立即覆盖黄土，现已覆盖完成，并要求加强管理，落实好防尘措施。

部分黄土未覆盖

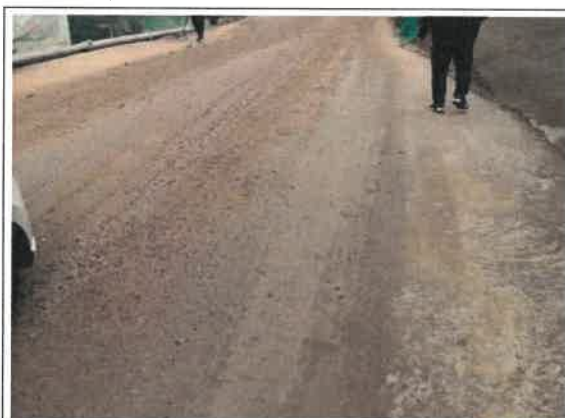
#### 6. 中南普悦

2. 中南普悦路面泥土较多问题，要求立即整改，冲扫路面，定期扫水保洁，保证车辆 100%冲洗。

路面泥土较多，要求立即整改

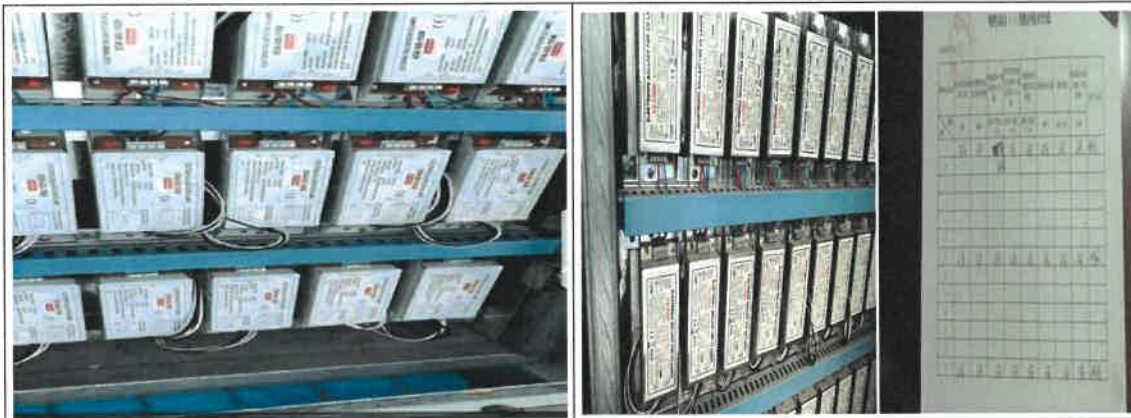
## 7. 德众汽车维修服务中心

1. 德众汽车维修服务中心，喷漆房废气处理设施维修保养台账不规范，喷漆房废气处理设施指示灯不亮的问题，现已完成，并要求定期对喷漆房废气处理设施进行检查，确保设施正常运行。

喷漆房废气处理设施维修保养台账不规范，喷漆房废气处理设施指示灯不亮

喷漆房废气处理设施维修保养台账现已完善，喷漆房废气处理设施指示灯更换安装调试完毕，恢复正常运行。
