建设项目环境影响报告表

项 目 名 称: 航空部件大修项目

建设单位(盖章): 福莱帕特(西安)航空维修工程有限公司

租用现有厂房，购置相应设备，新建 2 条生产线：民航发动机大修生产线和民航飞机结构部件大修生产线。设计生产规模为：修理结构部件 200 套/a，发动机 30 台/a。

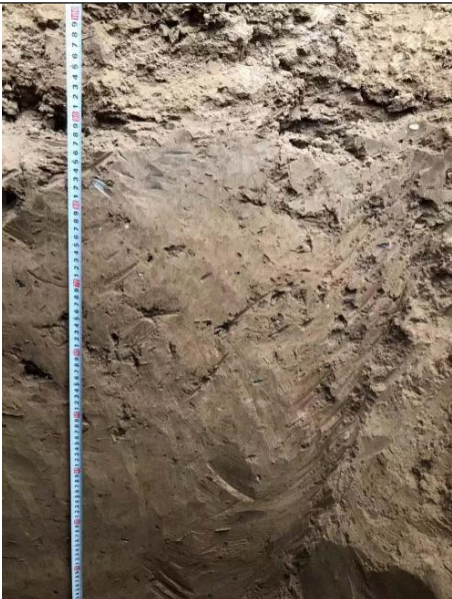
点号	土壤剖面照片	层次
1

A 层: 0~50cm
