西安润源建筑工程有限公司西咸新区分公司  
西安润源铝合金模板项目  
竣工环境保护验收调查报告表  
(固废)

建设单位：西安润源建筑工程有限公司西咸新区分公司

编制单位：西安常青山实业有限公司

2020 年 3 月

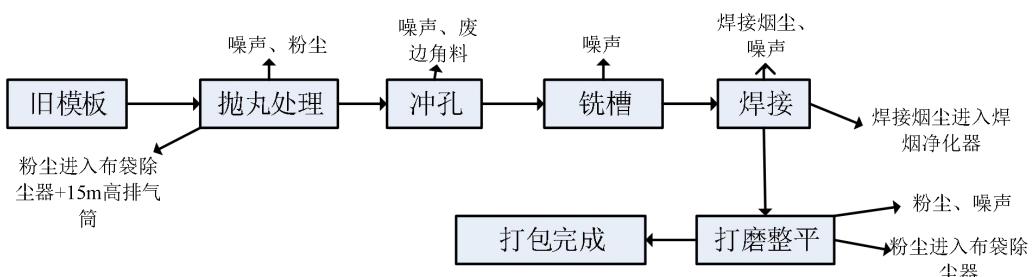
图 2 项目旧模板工艺流程与产污环节图

#### (1) 项目旧模板工艺流程

①抛丸处理：部分原料为旧模板，在冲、铣工序之前需进行抛丸处理，整平旧模板去除旧模板上的毛刺不平，此工序主要产生的污染为噪声及抛丸粉尘；

②冲孔：打磨后的工件经冲床或摇臂钻冲孔，此工序主要产生的污染为噪声及废边角料；

③铣槽：将经冲孔后的工件进行二次加工，此工序主要产生的污染为噪声；

④焊接：经过冲、铣的后的工件进行焊接，此工序产生的污染为焊接烟尘，部分工件经焊接后即完成加工，可得成品。

⑤打磨整平：企业购入的旧模板进行喷涂之前需要进行打磨处理，去除表面的污垢、毛刺等，以便获得更好的喷涂效果。此工序主要产生的污染为噪声及打磨粉尘；表面进行再次打磨

⑥打包完成：将加工完成的部件打包储存；

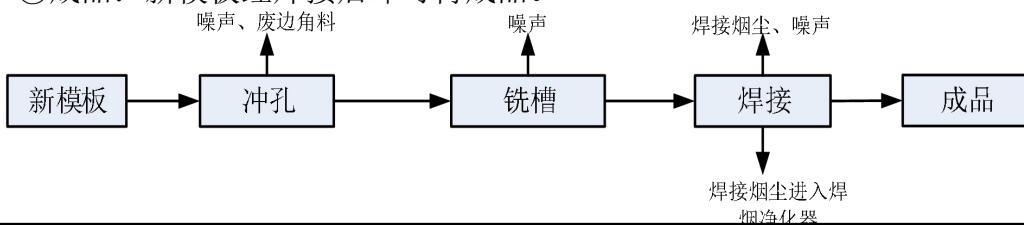
### 图3 项目新模板工艺流程与产污环节图

#### (2) 项目新模板工艺流程

①冲孔：企业购入的新模板经冲床或摇臂钻冲孔，此工序主要产生的污染为噪声及废边角料；

②铣槽：将经冲孔后的工件进行二次加工，此工序主要产生的污染为噪声；

③焊接：经过冲、铣的后的工件进行焊接，此工序产生的污染为焊接烟尘；

④成品：新模板经焊接后即可得成品。

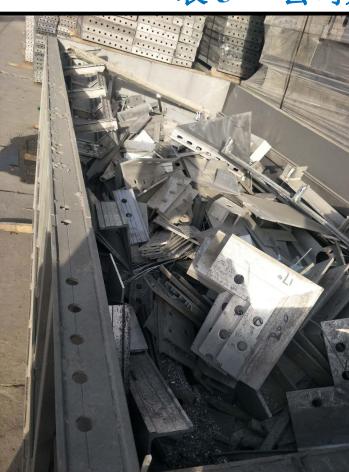
图 3-1 废边角料	图 3-2 生活垃圾

项目一般固体废物包括边角料、布袋除尘器收集的粉尘。

废边角料产生量为 50t/a、布袋除尘器收集的粉尘的产生量为 2.1667t/a，处置方式为集中收集后外售。

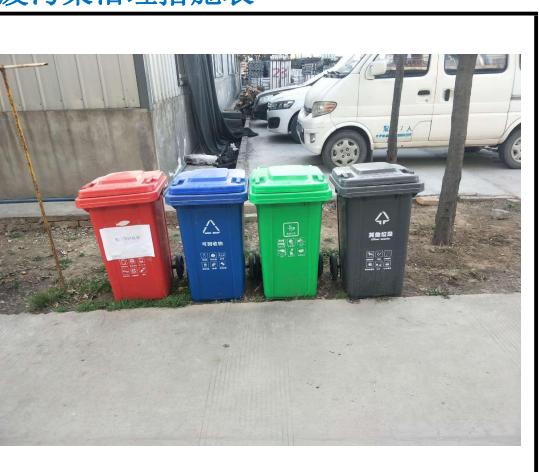
项目在厂区设置了垃圾收集桶，生活垃圾产生量为 5.85t/a，生活垃圾分类收集至垃圾桶，由当地环卫部门集中清运。

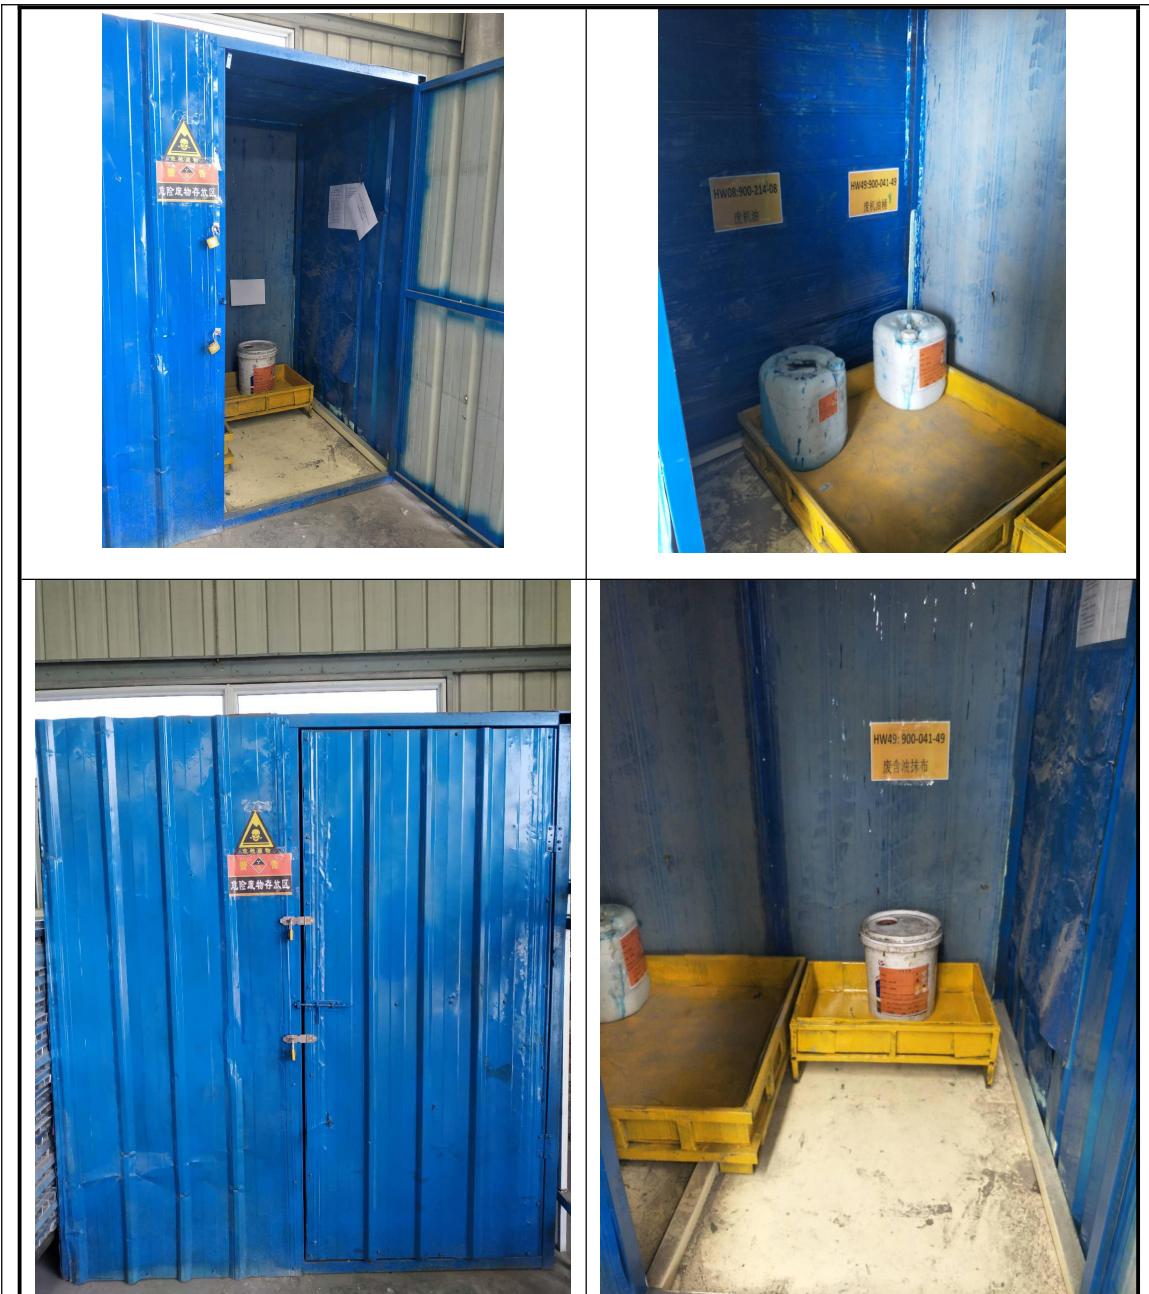
图 3-3 危废暂存间

项目产生的危险废物统一集中、分类暂存于厂内危废暂存间，后交由陕西环能科技有限公司处理。本项目已与陕西环能科技有限公司签订处置协议，详见附件。

1	4.1 所有危险废物产生者和危险废物经营者应建造专用的危险废物贮存设施，也可利用原有构筑物改造成危险废物贮存设施。	本项目生产过程中会产生危险废物，企业在生产车间北侧设置了危废暂存间，面积约为 20m <sup>2</sup> ，用于暂存危险废物。	符合
2	4.3 在常温常压下不水解、不挥发的固体危险废物可在贮存设施内分别堆放。	项目产生的废含油抹布等暂存于防渗容器中，其他危险废物分区堆放。	符合
3	4.4 除 4.3 规定外，必须将危险废物装入容器内。	项目产生的废含油抹布暂存于危废库房内非密封容器内。	符合
4	4.7 装载液体、半固体危险废物的容器内须留足够空间，容器顶部与液体表面之间保留 100mm 以上的空间。	项目装载液体废机油的容器内留有至少 100mm 的空间。	符合
5	4.9 盛装危险废物的容器上必须粘贴符合本标准附录 A 所示的标签。	企业在危废间内不同分区粘贴了标识，盛装危险废物的容器上粘贴了危险废物标签。	符合
6	5 危险废物贮存容器 5.1 应当使用符合标准的容器盛装危险废物。 5.2 装载危险废物的容器及材质要满足相应的强度要求。 5.3 装载危险废物的容器必须完好无损。 5.4 盛装危险废物的容器材质和衬里要与危险废物相容。	本项目需要盛装的危险废物有废机油、废含油抹布。根据现场调查，废机油盛装于可密封塑料桶内，废含油抹布放置于带盖专用塑料桶内，均完好无损，满足强度要求，与所贮存危险废物相容。	符合
7	6.2 危险废物贮存设施（仓库式）的设计原则 6.2.1 地面与裙脚要用坚固、防渗的材料建造，建筑材料必须与危险废物相容。	项目设置危废暂存间，箱底为铁皮材质，与项目产生的危险废物相容。	符合
8	6.2.4 用以存放装载液体、半固体危险废物容器的地方，必须有耐腐蚀的硬化地面，且表面无裂隙。	项目设置危废暂存间，箱底为铁皮材质	符合
9	6.2.5 应设计堵截泄漏的裙脚，地面与裙脚所围建的容积不低于堵截最大容器的最大储量或总储量的 1/5。	项目裙脚环氧树脂涂层高度 150mm，地面与裙脚所围建的容积约 2.25m <sup>3</sup> 。项目危废间内最大液体容器的最大储量为 0.05m <sup>3</sup> ，总储量约 0.3m <sup>3</sup> ，因此，地面与裙脚所围建的容积大于堵截最大容器的最大储量，大于总储量的 1/5 (0.06m <sup>3</sup> )。	符合

10	6.3 危险废物的堆放 6.3.1 基础必须防渗，防渗层为至少 1m 后黏土层(渗透系数 $\leq 10^{-7}$ cm/s)，或 2mm 厚高密度聚乙烯，或至少 2mm 厚的其他人工材料，渗透系数 $\leq 10^{-10}$ cm/s。	项目设置危废暂存间，箱底为铁皮材质	符合
11	6.3.3 衬里放在一个基础或底座上。	项目危废库房内危险废物暂存容器均放置于底座上。	符合

12	6.3.9 危险废物堆放要防风、防雨、防晒。	项目所产生的危险废物均放置于危险间内，符合防风、防雨、防晒的要求。	符合
<b>(2) 环境管理机构</b>			
建设单位提供有环保机构的资料，机构成员如下：			
组长：梁张红（总经理）			
副组长：郝伟（厂区负责人）			
组员：王李强 王志强			
职责如下：			
1、组长（总经理）：企业环保工作第一责任人，负责企业环保和治理工作。			
2、副组长（厂区负责人）：负责企业环保工作的日常监督管理，环保相关信息搜索、培训、宣传及执行，厂区生产环境卫生的控制，办公室环境安全卫生的日常维护，必要的环保设备的购置，厂区用水用电的控制，认真落实公司各项管理规定和要求，接受主管部门监督。			
3、组员：在组长的领导下，严格执行环保法规，认真落实公司的各项管理规定和要求，确保安全生产。			
建设单位已成立环保机构，设置了专职人员负责定期查看和维护环保设施，保持其正常、稳定、有效运行。			
<b>(3) 环境管理规章制度</b>			
建设单位已制定了《环保设施运行管理制度》、《一般工业固体废物及生活垃圾管理制度》、《危险废物管理制度》等，同时制定了《危险废物管理台账》，建设单位规章制度较完善。			
<b>(4) 环境监测计划</b>			
项目验收监测期间，经检查，各环保设施运转正常。企业计划在运行过程中，根据环境影响报告表中的要求，委托有资质单位对污染物进行监测。
