陕西三秦机械加工车间及设备生产线项目
竣工环境保护验收监测报告表
(固体废物部分)
HBJC(验)2019-004-02

建设单位：陕西三秦机械有限公司

编制单位：陕西华邦检测服务有限公司

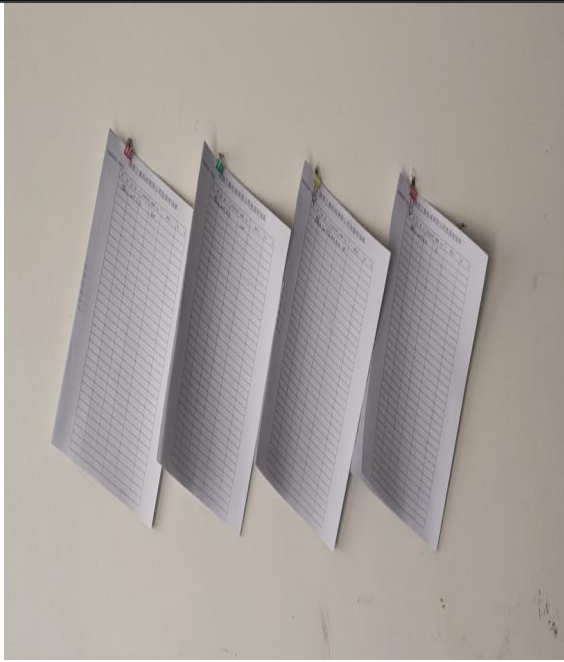
危废间台账

（3）台账制度：项目设有台账记录，记录危险废物产生量、贮存量、转移量及去向。

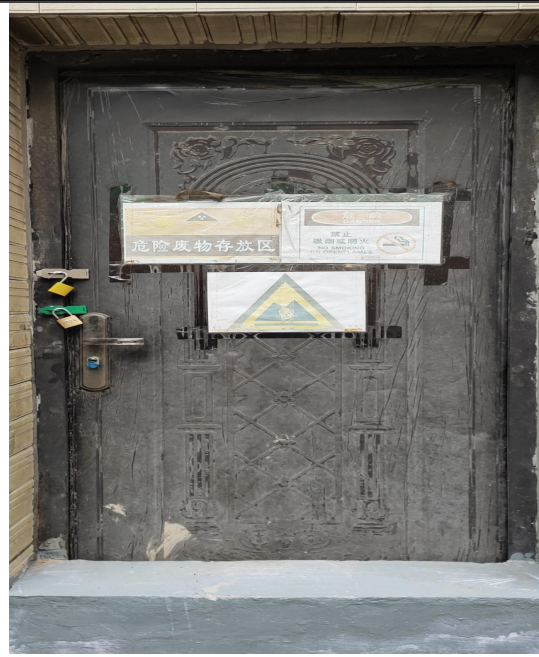
危废间

（1）标识制度：企业危废暂存间均设有标识，不同类危险废物分类分区，分区对应的墙上贴有危废种类及名称。

（4）应急处理设施和措施：危废间内进行防渗处理；门口设置裙角堵截。
